Prüfbericht Nr.: 060717_00201_0142

Prüfung

Hutprofil (Rohmaterial Filz)

2006-07-26

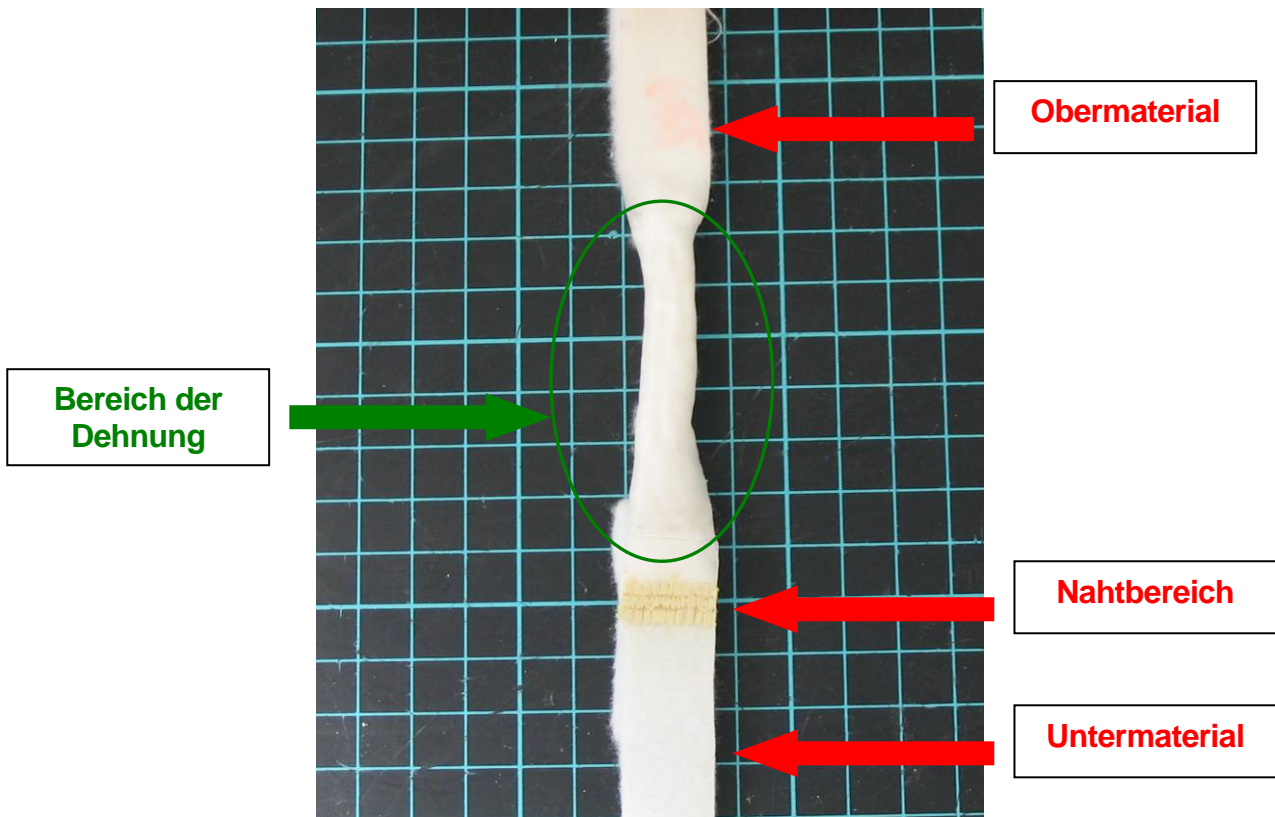
Photodokumentation (nach Zugversuch)

Das Probenmaterial zeigt eine Zugfestigkeit von $2,00 \text{ N/mm}^2$. Im Bereich der Naht konnte (nach Abschluss des Zugversuches) keine Beschädigung festgestellt werden. Eine Dehnung des Probenmaterials konnte lediglich im Obermaterial festgestellt werden.
