Prüfbericht Nr.: 060717_00201_0142

Prüfung

Hutprofil (Rohmaterial Filz)

2006-07-26

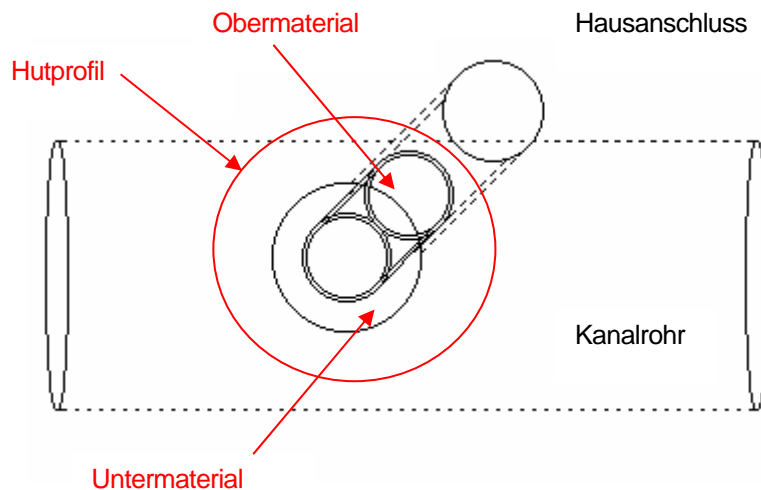
Skizze

Das vorliegende Materialmuster dient als Referenzmuster für so genannte „Hutprofile“. Hierbei sind zwei verschiedene Synthesefaserfilze miteinander zu einem Bauteil vernäht.
